#### Vyhodnocení stavebního vývoje. Dům čp. 371-IV, 1. NP

Vyhodnocení stavebního vývoje. Dům čp. 125-IV, 1. NP (nahore) a 1. PP (dole)

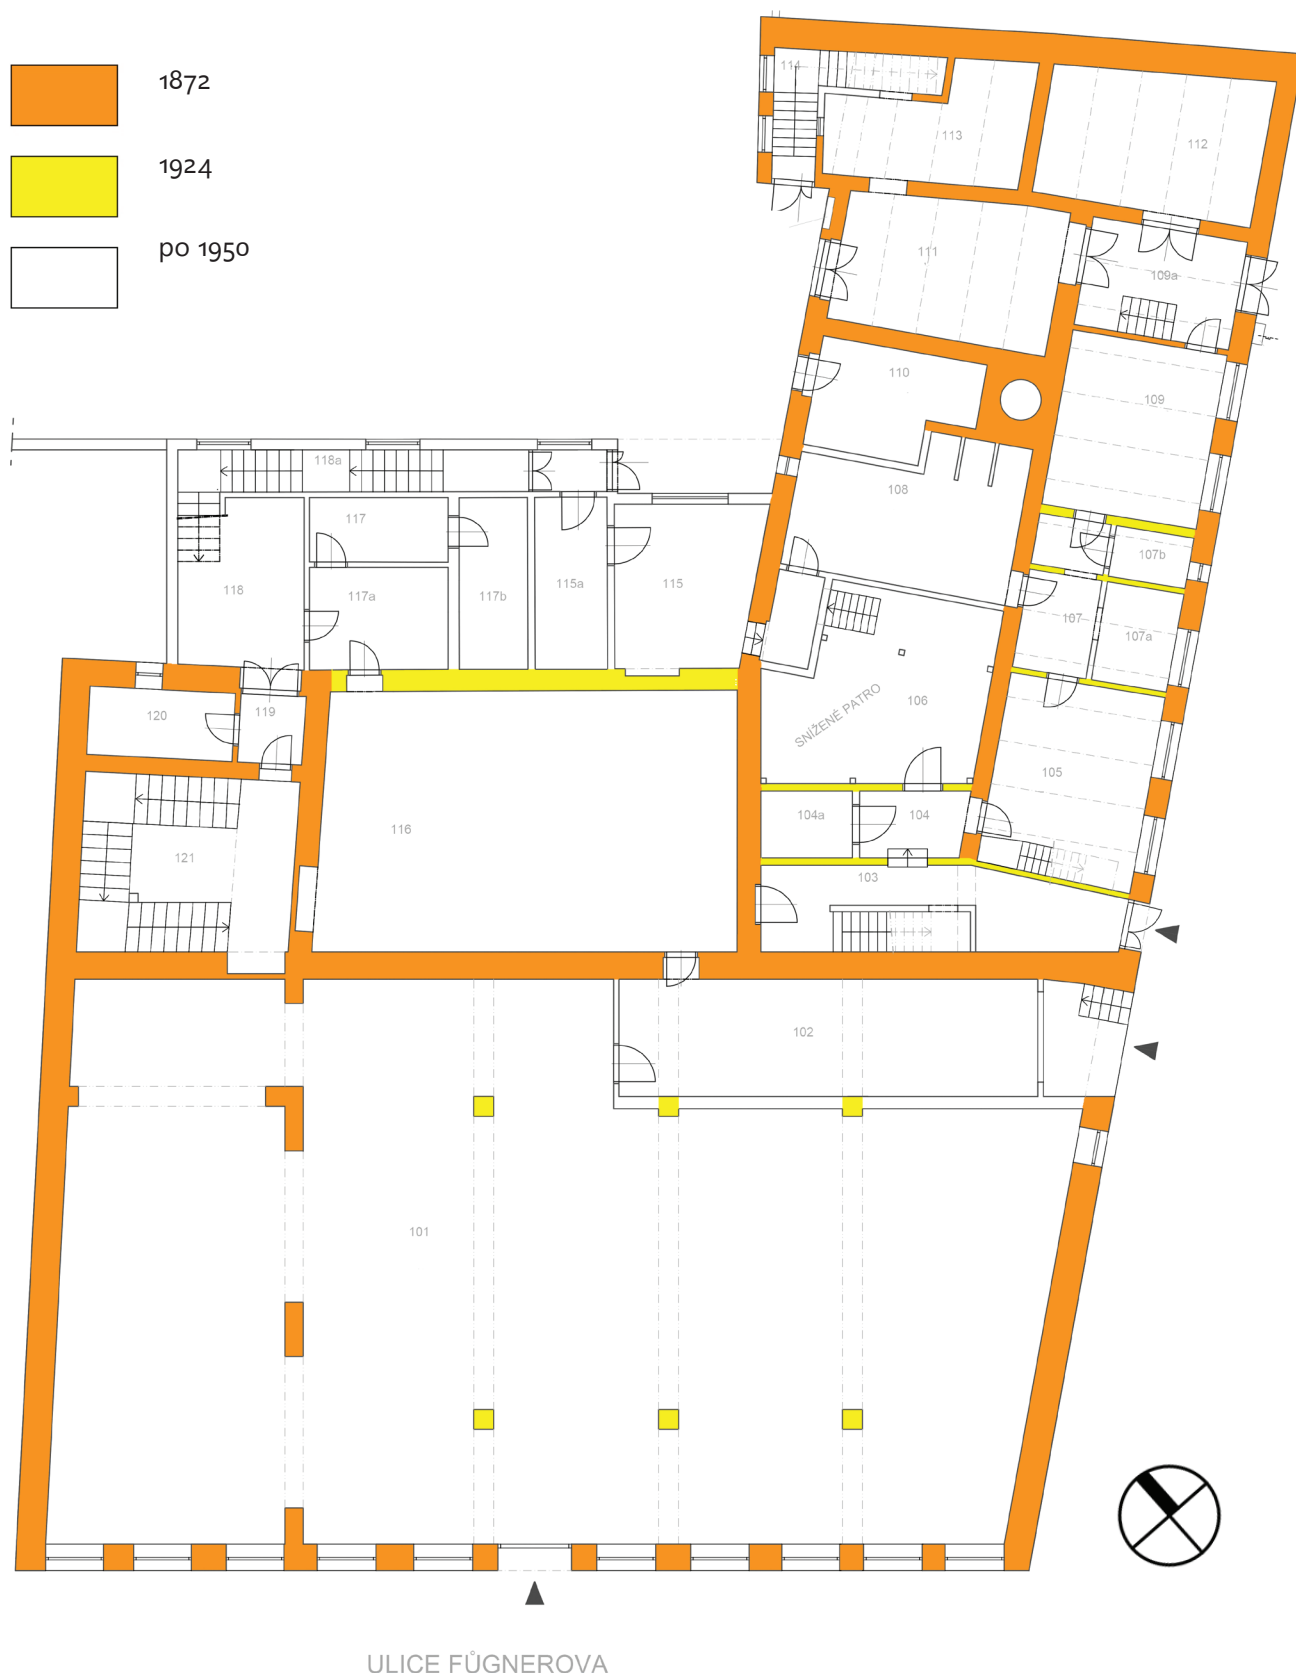
*Pozn.:* Vyhodnocení je záměrně schematické (vzhledem k okolnostem průzkumu se nejvíce účelně detailně rozkreslovat takové podrobnosti, jako jsou např. přezděné okenní otvory nebo menší změny v příčkách; sledovali jsme především základní rozlišení hlavních etap)

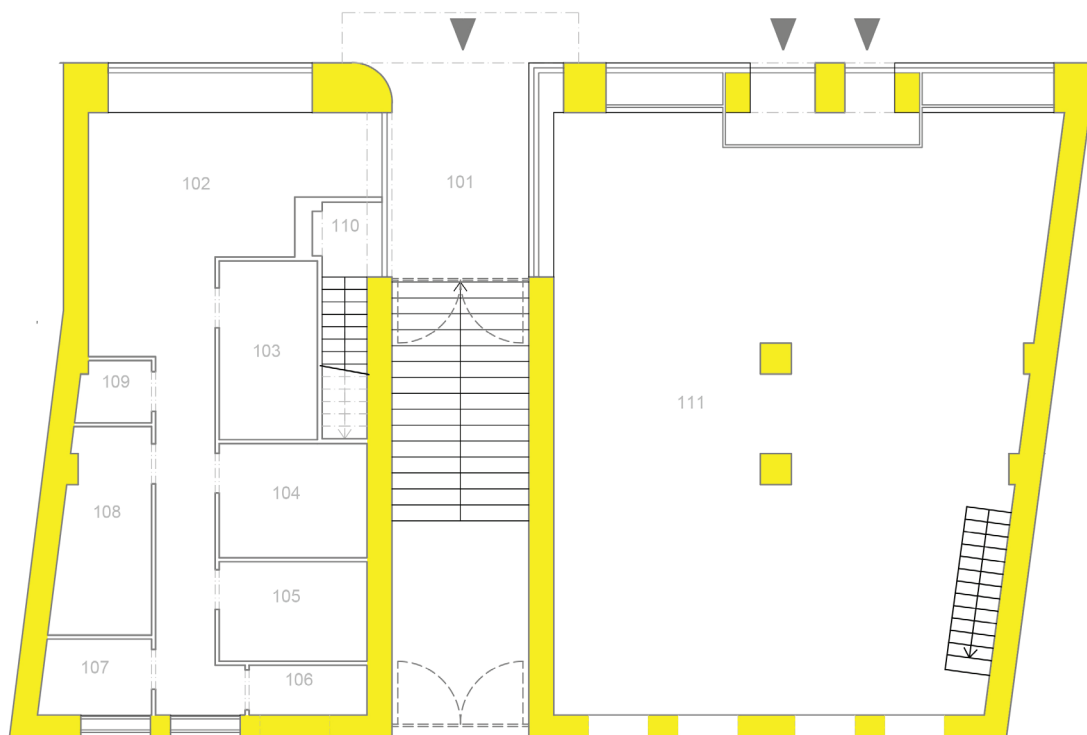
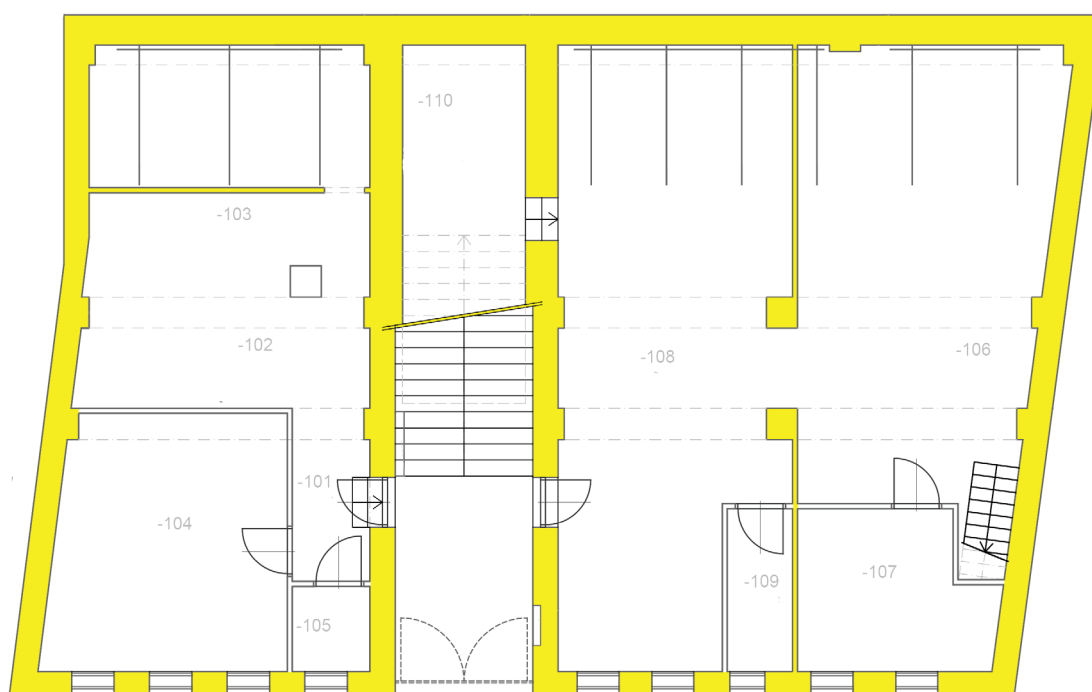
1933

po 1950
